TEHNISKAIS SLĒDZIENS

Daudzdzīvokļu ēkai Varoņu ielā 39a, Valkā

TEHNISKĀS APSEKOŠANAS ATZINUMS

Dzīvojamā ēka, kad.Nr.94010070209001, Varoņu iela 39a, Valka
(būves nosaukums, kadastra numurs un adrese)

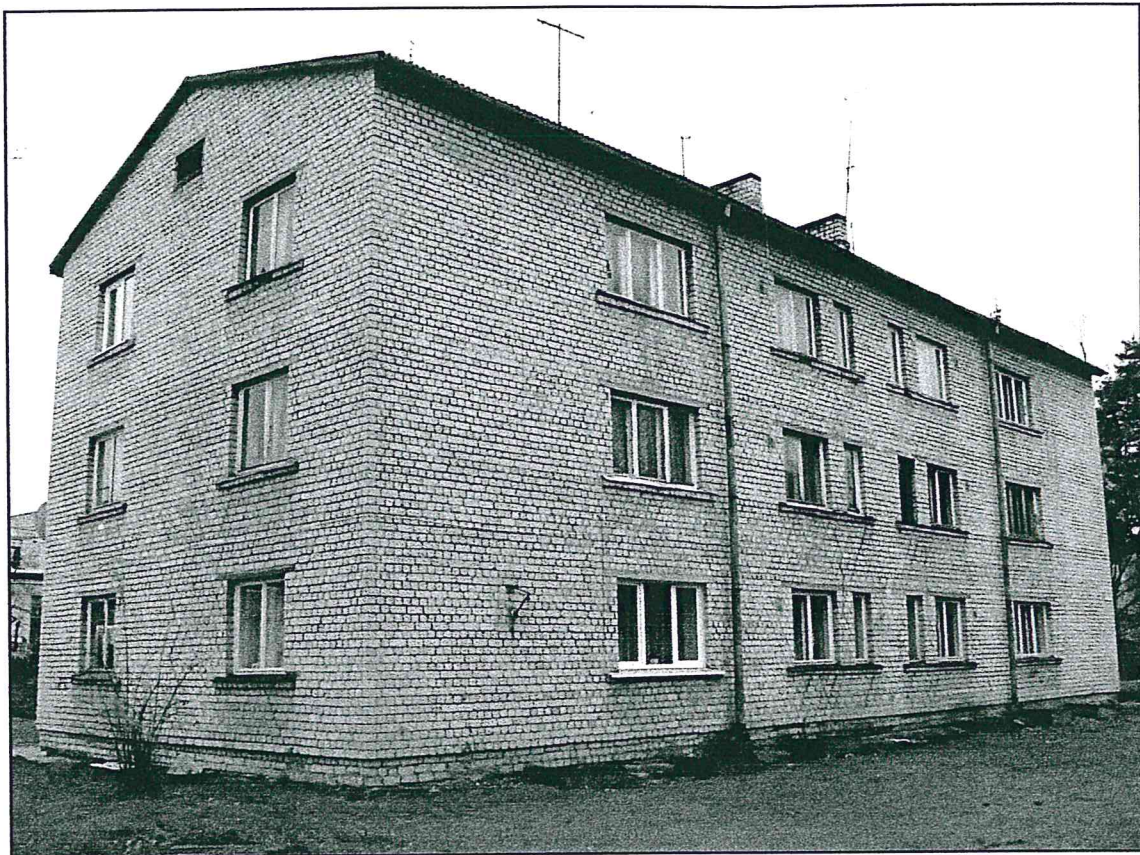
F - 1

Ēkas pamati ekspluatācijas laikā nevienmērīgi deformējušies, ZA garsienai vidusdaļā (F-1÷3), DR garsienai vidusdaļā, bet maksimālās deformācijas vieta novirzīta DA virzienā un atrodas pamatu vājinājuma vietā, tas ir virs otrās pagraba loga ailas, skaitot no ēkas DA gala (F-5, 7).

- F – 1 Skats uz ēkas A stūri no Varoņu ielas, DA gala un ZA garenfasāde: ZA garenfasādes vidusdaļā, starp jumta notekcaurulēm, vērojams saplaisājis ārsienas mūris

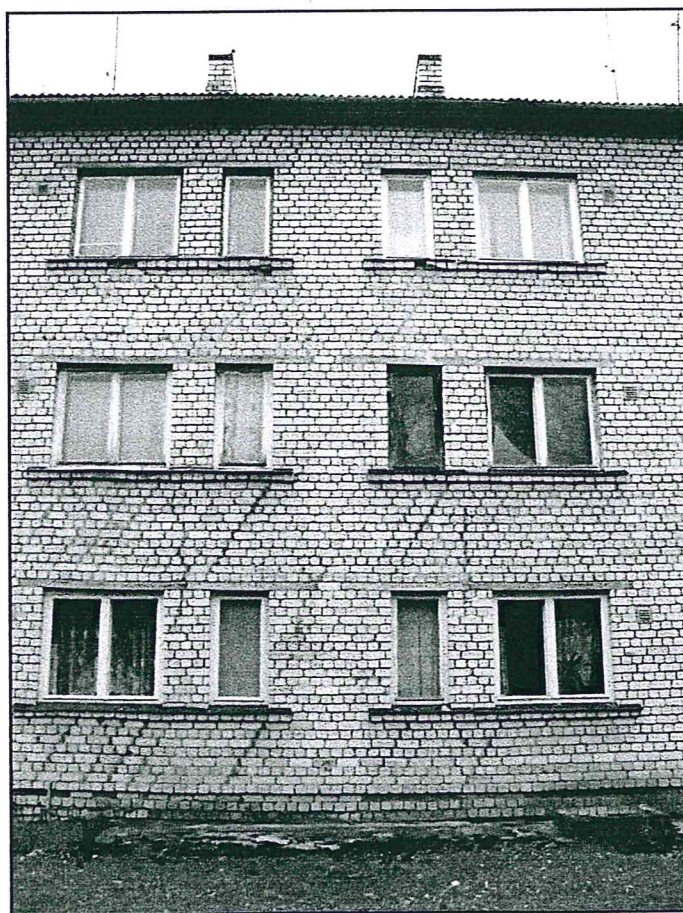
F - 2

- F – 2 ZA garenfasādes fragments, skats uz vidusdaļu: agrāk aizpildītās ārsienas mūra plaisas
- F – 3 ZA garenfasādes fragments, skats uz vidusdaļu virspamata – palodzes līmenī: agrāk aizpildīto ārsienas mūra plaisu tuvplāns

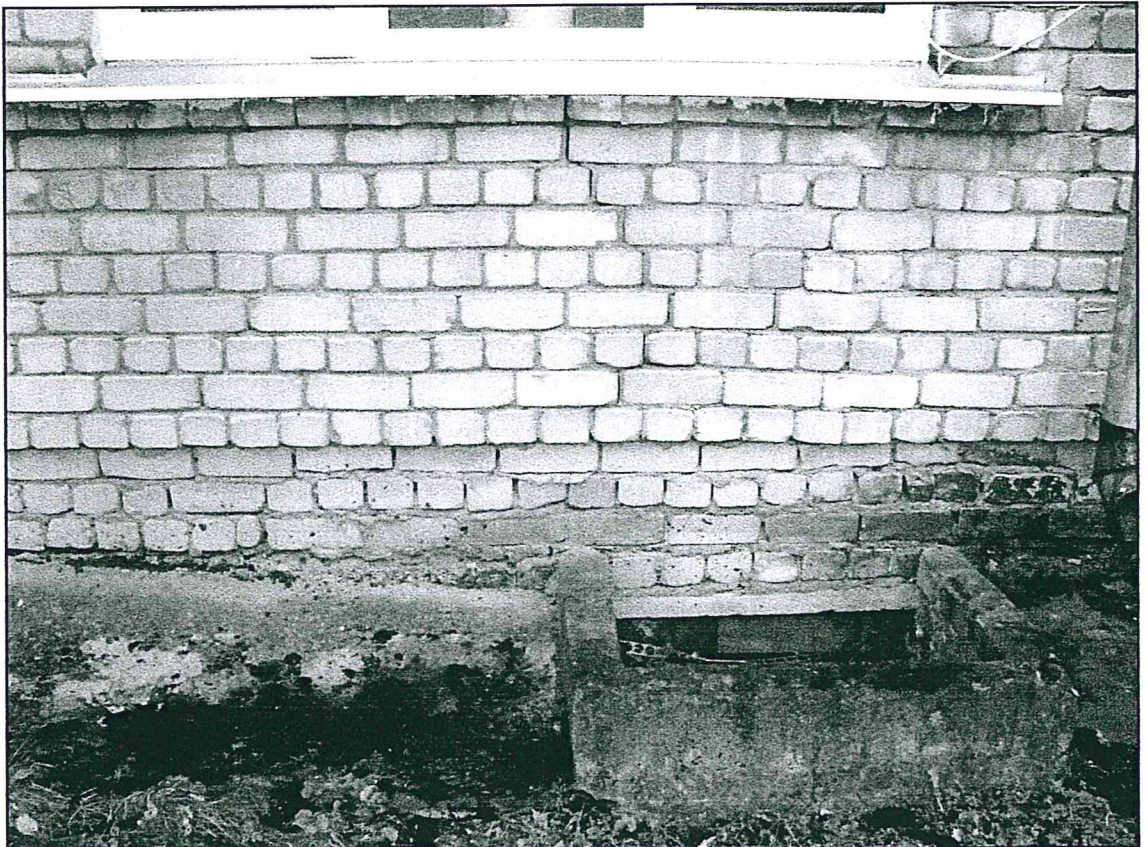
F-4

Nevienmērīgu pamatu deformāciju iespaidā fasādēs sienu mūris ievērojami saplaisājis. Pēc jau divkārtas plaisu aizdares fasādēs, no kurām pēdējā notikusi pirms apmēram 5 gadiem (sk. iepriekš, p.2.), parādījušās jaunas plaisas, kā arī atvērušās daļa veco plaisu – tātad apsekošanas brīdī plaisas ir aktīvas, tās turpina attīstīties (F-4, 6÷10).

- F – 4 ZA garenfasādes fragments, skats uz mūri zem 1.loga no DA gala fasādes virspamata – palodzes līmenī: ap 4mm plata plaiza, kas attīstījusies aptuveni pēdējos 5 gados; virspamata mūra vertikālās šuves tukšas vai pustukšas

Kad primārie pasākumi paveikti uz raksturīgākajām aktīvajām plaisām abās mājas garenfasādēs 3÷4 vietās jāuzliek metāla lineālu kontroles, un tās ilgāku laiku jānovēro (deformāciju attīstības dinamikas instrumentāls monitorings), apsekojot tās orientējoši reizi trijos mēnešos, veicot plaisu atvērumu mērījumus, fiksējot rezultātus mērījumu žurnālā. Gadījumā, ja plaisu kontroles procesā tiks iegūti dati, kas liecina par plaisu progresu, tad ieteicams izdarīt papildus ģeoloģiskos kontrolurbumus, un pamatu šurfēšanu, tam sekojoši, ja tas būs nepieciešams, izvēlēties tehniskos risinājumus pamatu pastiprināšanai.

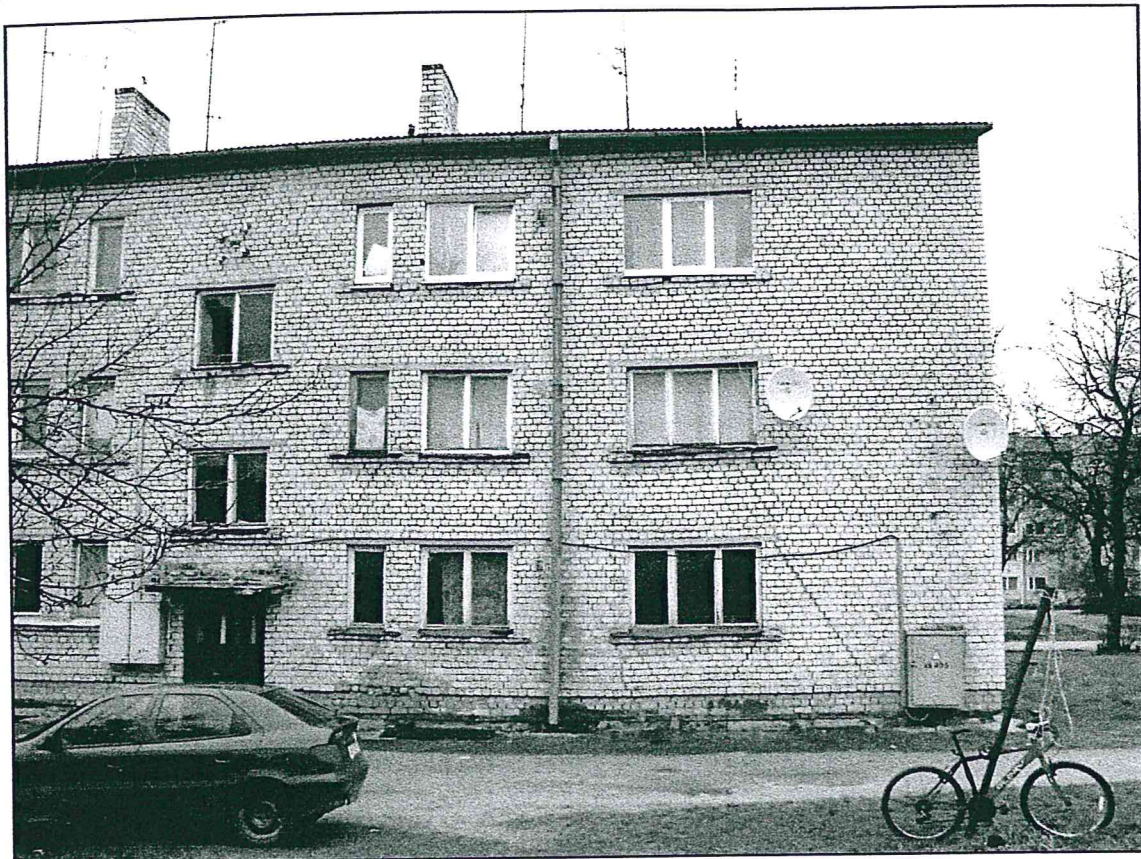
F-5

<p>garenfasādē vienai notekcaurulei trūkst izplūdes līkums (F-5, 8), kā rezultātā nokrišņu ūdeņi no jumta gar bojāto apmali nonāk tiešā pamatu tuvumā, bet caur bojāto šahtu brīvi ieplūst pagrabā (sk. iepriekš p.3.1.), regulāri un lielos apjomos samitrinot ēkas pamatni. Labāka situācija nav arī ar pārējām notekcaurulēm, kuru izplūdes līkumi ir pa īsiem (F-1), jo bojātā pamatu apmale un bojātās, izcilātās ķieģeļu mūra pagrabu logu šahtas sen vairs nav hermētiskas konstrukcijas, un nenodrošina lietus ūdeņu novadīšanu no ēkas pamatiem, bet tās izplūdes pieļauj jumta lietus ūdeņiem izplūst tiešā bojāto konstrukciju tuvumā, tā izsaucot līdzīgas sekas, kā jau minēts iepriekš. Stāvoklis neapmierinošs, avārijas.</p>

- F – 5 DR garenfasādes fragments, skats uz DR galu: agrāk aizpildītās ārsienas mūra plaisas; zem 1.loga ZR gala, skaitot no DA gala fasādes vērojama lielākā vizuāli konstatētā ēkas deformācija

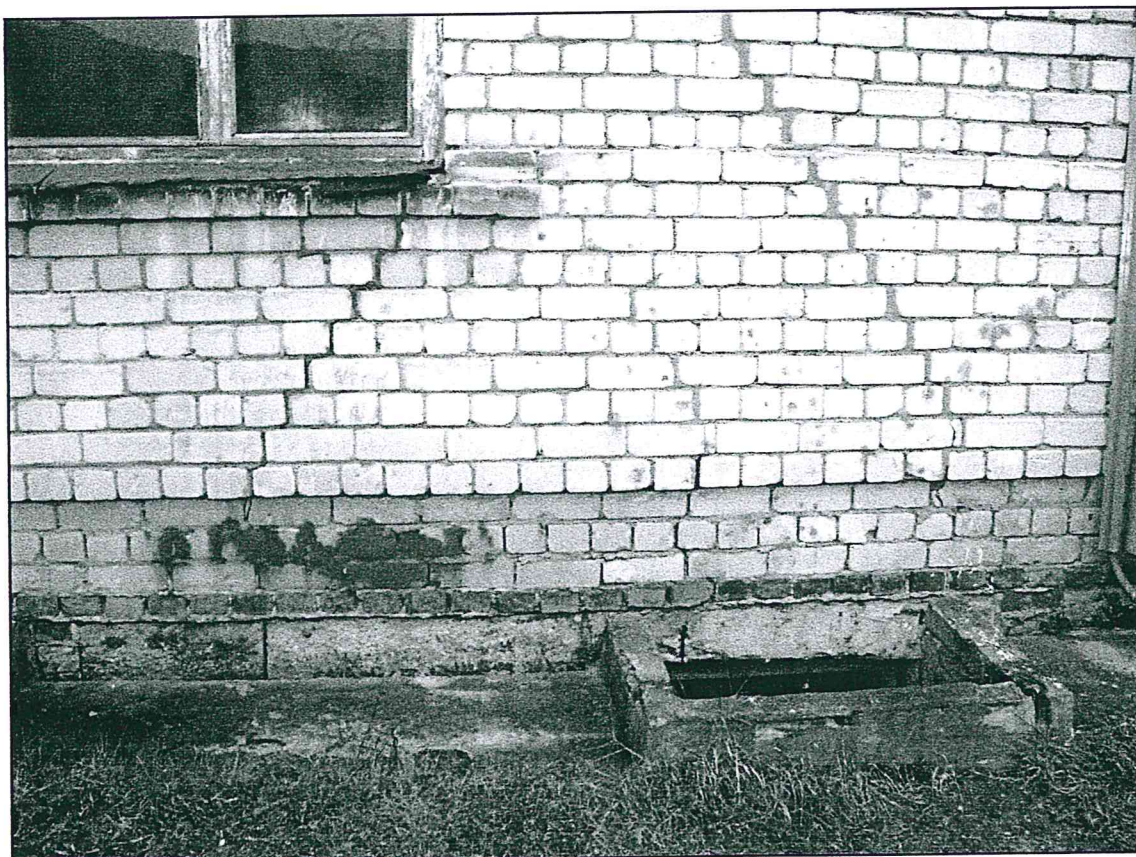
F-6

- F – 6 DR garenfasādes fragments, skats uz mūri zem 1.loga DA puses, skaitot no DA gala fasādes, virspamata – palodzes līmenī: foto pa kreisi ar celtniecības putām aizpildīta attīstījusies diagonāla agrāk aizpildītā plaiza, ar atvēruma platumu ap 6mm; foto vidū virs pagraba loga šahtas, tās kreisā borta tuvumā vertikāla ap 5mm plata plaiza virspamatā un sienā, abas plaisas attīstījušās aptuveni pēdējos 5 gados

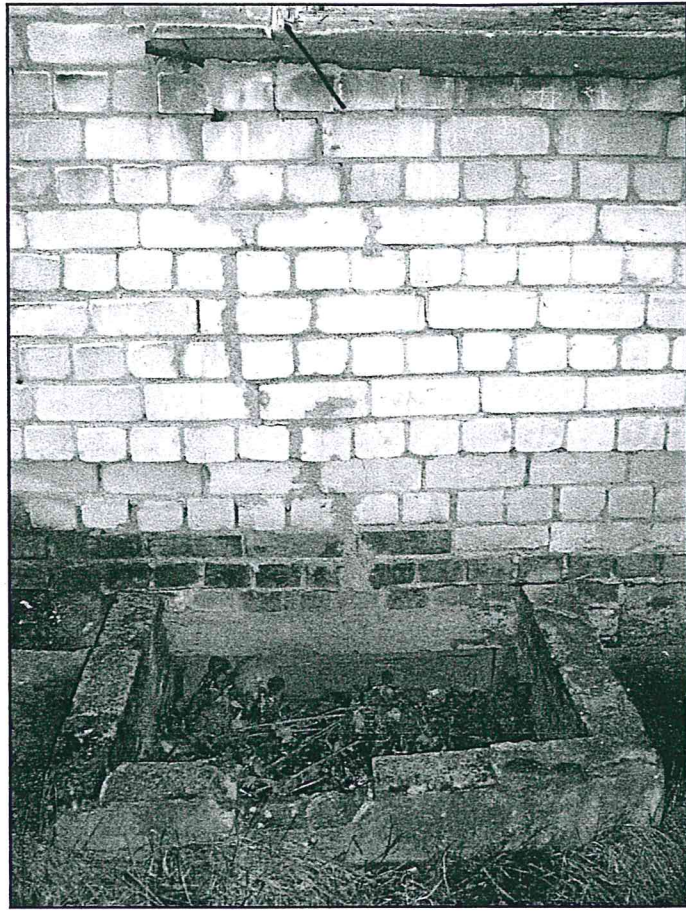
F-7

- F – 7 DR garenfasādes fragments, skats uz mūri zem 1.loga ZR puses, skaitot no DA gala fasādes, virspamata – palodzes līmenī: foto vidū agrāk aizpildītā plaiza virspamatā un sienā, ar vislielāko konstatēto atvēruma platumu ap 15mm; foto pa labi attīstījusies diagonāla agrāk aizpildītā plaiza, ar atvēruma platumu ap 2mm, kas attīstījusies aptuveni pēdējos 5 gados; foto apakšā priekšplānā bojāta pagraba loga šahta

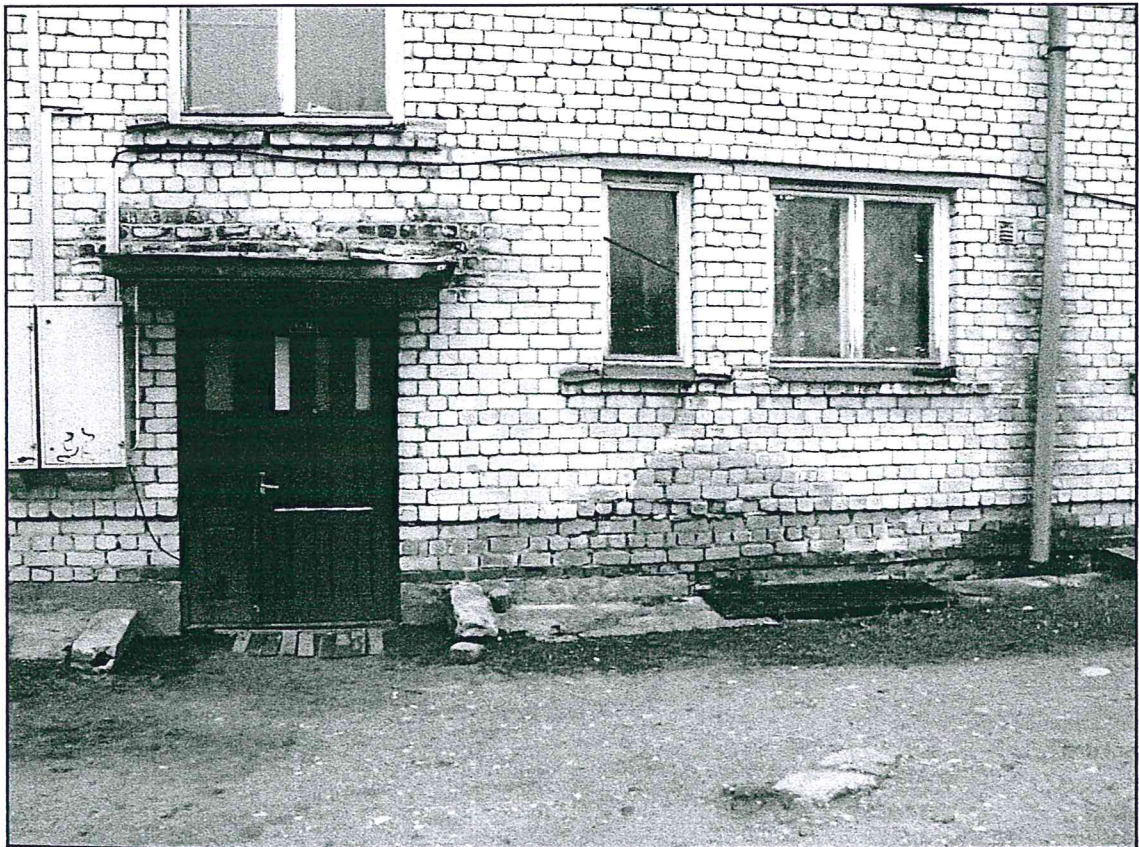
F-8

eksploatācijas periodā izrādījušies nepietiekoši. Otrs cēlonis var būt grunts ģeoloģisko apstākļu izmaiņas, tas ir gruntsūdeņu kustības, vai tā līmeņa izmaiņas pēc ēkas uzbūvēšanas. Bet, nedaudz zinot ēkas eksploatācijas vēsturi, visticamāk pamatu sēšanos izraisījuši pamatnes grunts izskalojumi, ko izraisījušas kādreiz regulārās kanalizācijas ūdeņu noplūdes pagrabā, kas dotajā brīdī novērstas, bet turpinās regulāra pamatnes sasalpināšana ar nokrišņu ūdeņiem (F-8, 9, 16, 17).

- F – 8 DR garenfasādes fragments, skats uz fasādes vidusdaļu 1.stāva līmenī: zem 1.stāva logiem vērojams virspamata un ārsienas mūra samitrinājums ar erozijas un korozijas pazīmēm, skatīt foto F-9; foto centrā zem sanitārtehniskās telpas loga ar celtniecības putām aizpildīta attīstījusies diagonāla agrāk aizpildītā plaiza, ar atvēruma platumu ap 3mm, visas foto redzamās ar celtniecības putām aizpildītās plaisas attīstījušās aptuveni pēdējos 5 gados; zem istabas loga redzama ar kokskaidu plāksni aizklāta pagraba logu šahta, kurai nolauzti visi borti; foto pa labi jumta notekcaurules gals atrodas virs betona apmales, kura atrodas zemāk par pieguļošās zemes virsmas līmeni, un kurai ir kontrslīpums uz ēku; lieveņa vietā noklāti dēļi – viszemākā vieta pagalmā, kur pēc lietus veidojas ūdens peļķe

- reljefa organizēšana ēkas pagalmā – viszemākās vietas pret ieejas durvīm likvidēšana ar nokrišņu ūdeņu novadīšanu virzienā no ēkas un lieveņa izbūve,
- jaunas pamatu apmales izbūve,
- jaunu pagraba logu šahtu izbūve, garenfasādēs aizbetonējot pēc skaita otros pagraba logus no ēkas galiem, tā likvidējot četras šahtas,
- jumta notekcauruļu izplūdes līkumu sakārtošana – trūkstošo uzlikšana, esošo pagarināšana,
- dabīgās ventilācijas nodrošināšana pagrabā samitrināto konstrukciju, grīdas grunts žāvēšanai – vidus garensienā esošo ventkanālu iztīrīšana, jaunu logu ar gaisa pieplūdes restēm montāža.

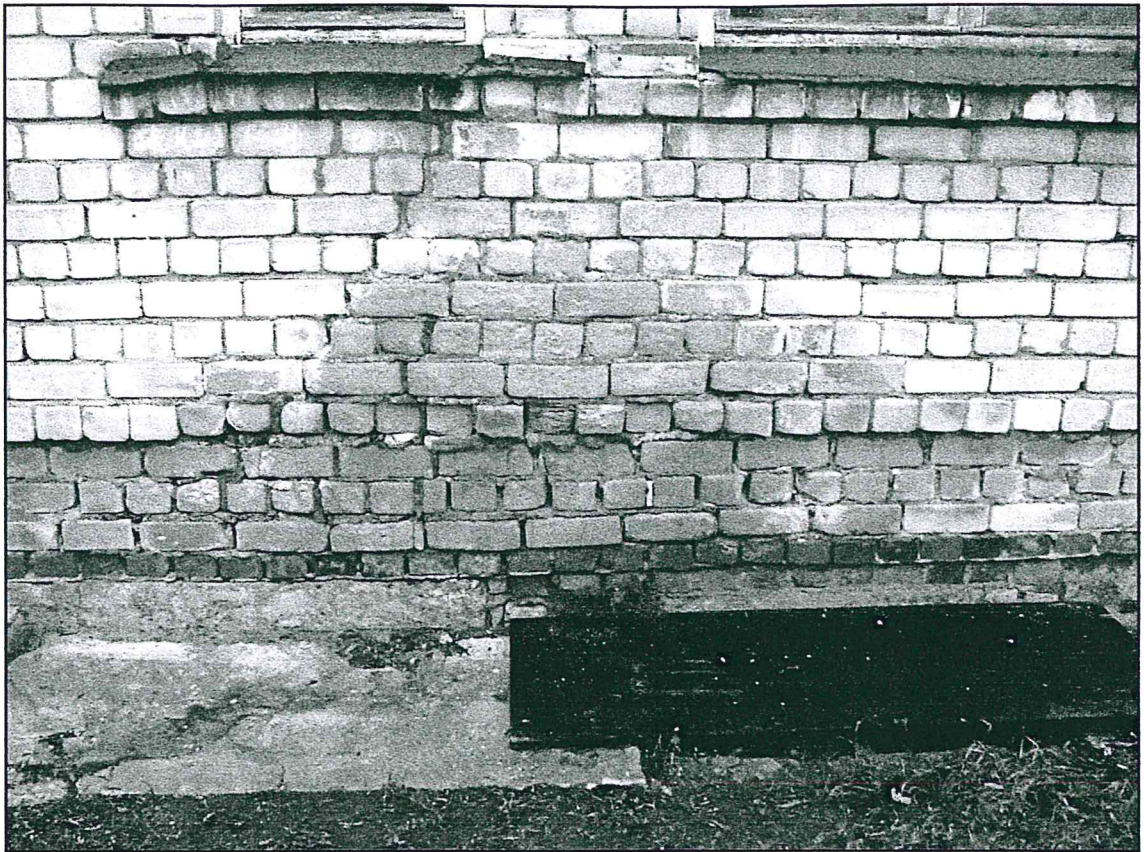
F - 9

- F – 9 DR garenfasādes fragments, virspamata un ārsienas mūra samitrinājuma tuvplāns: samitrinājumam ir gan erozijas (izkritušas vai pustukšās vertikālās mūra šuves, noapaļotas ķieģeļu šķautnes, nodrupuši ķieģeļi) gan korozijas (balti, pelēcīgi plankumi uz mūra virsmas – mūra izsvīdumi) pazīmes; foto vidusdaļā zem sanitārtehniskās telpas loga ar celtniecības putām aizpildīta attīstījusies diagonāla agrāk aizpildītā plaiza, ar atvēruma platumu ap 3mm, visas foto redzamās ar celtniecības putām aizpildītās plaisas attīstījušās aptuveni pēdējos 5 gados; foto apakšā pa labi redzama ar kokskaidu plāksni aizklāta pagraba logu šahta, kurai nolauzti visi borti

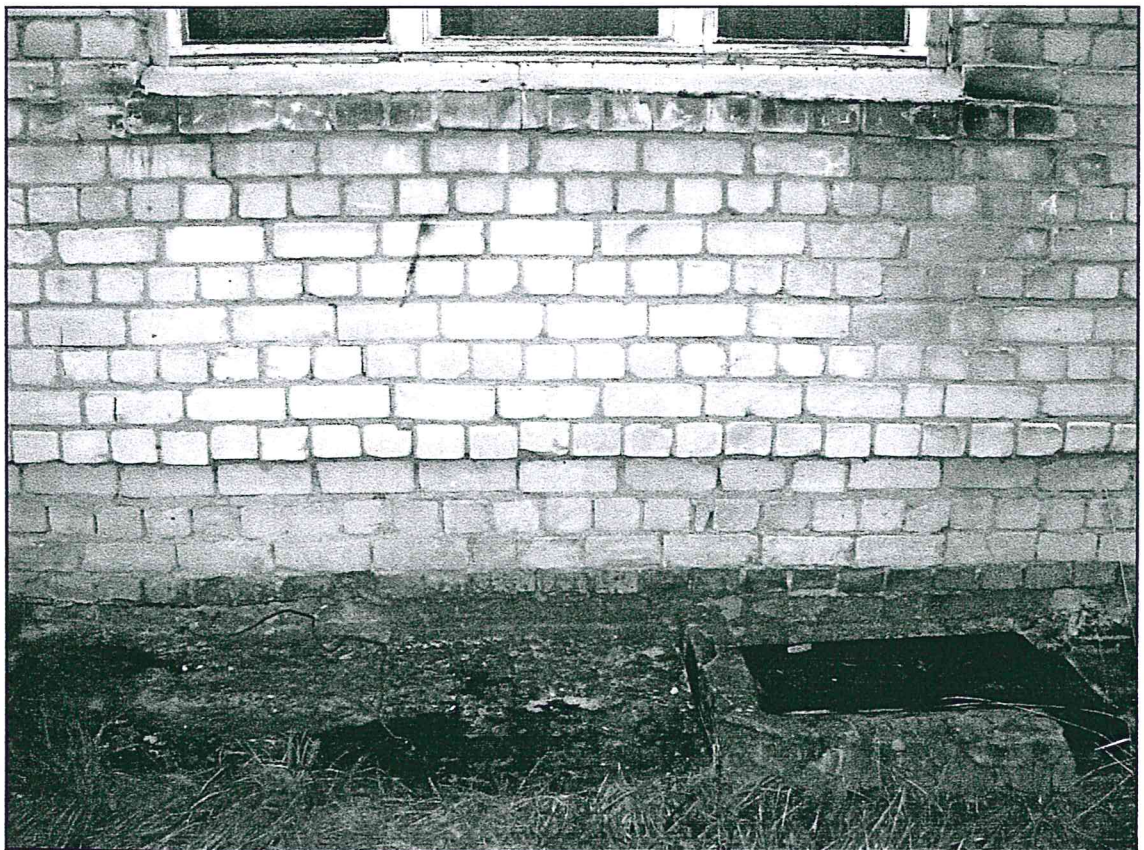
F - 10

- F – 10 DR garenfasādes fragments, skats uz mūri zem 1.loga no ZR gala fasādes virspamata – palodzes līmenī: ap 3mm plata plaiza, kas attīstījusies aptuveni pēdējos 5 gados

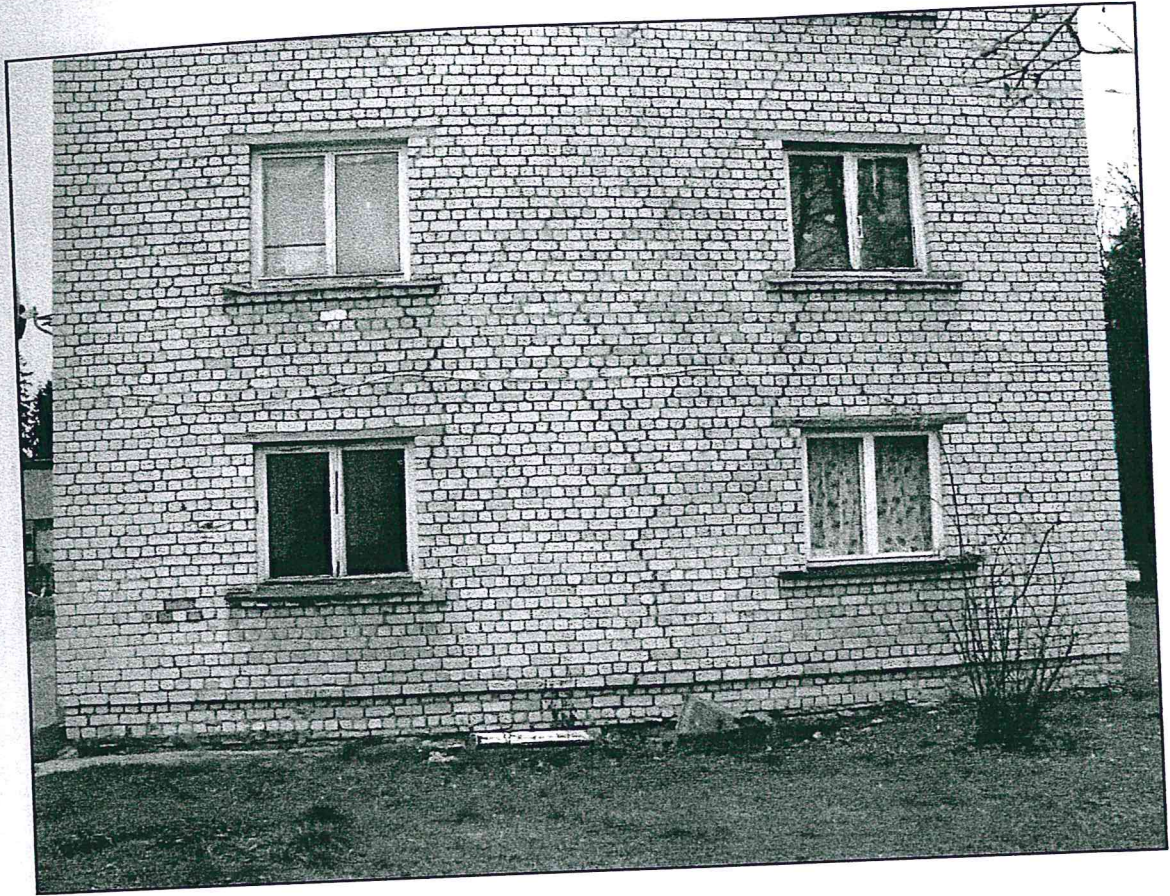
F - 11

- F – 11 DA gala fasādes fragments: agrāk aizpildītās ārsienas mūra plaisas
- F – 12 3.stāvs, dzīvoklis Nr.10, virtuve 3: skats uz izdemolēto plīti
- F – 13 3.stāvs, dzīvoklis Nr.10, savietotā sanitārtehniskā telpa 4: skats uz inženiertīkliem un to aprīkojumu

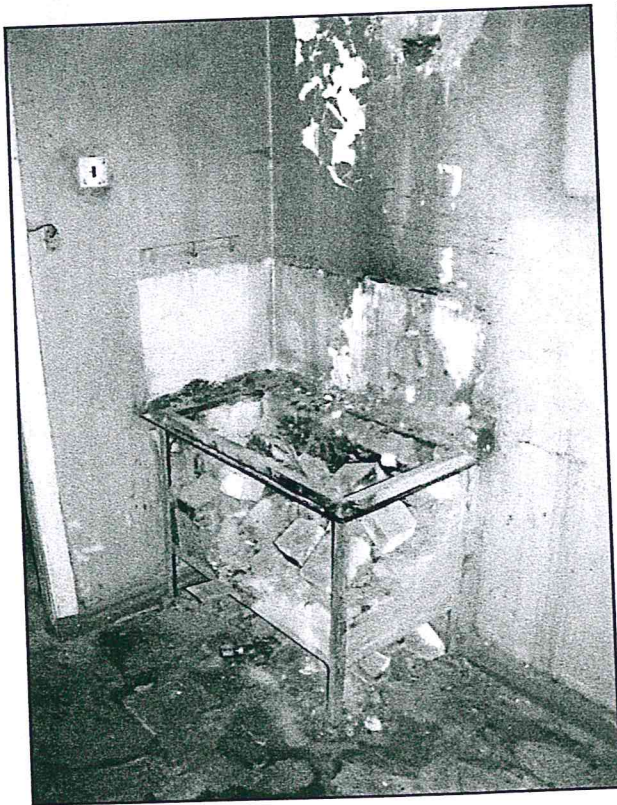
F - 12

3.8.	<p style="text-align: center;"><u>Grīdas</u></p> <p>Dzīvokļos dēļu, ar linoleja veida ruļļu materiāla (F-12) vai cieto kokšķiedras plātņu virssegumu, laika gaitā daļēji nolietojušās, virssegumi nolietojušies (F-12), stāvoklis neapmierinošs.</p> <p>Vējtverī, kāpņu telpā, betona, savietotajās sanitārtehniskajās telpās betona, ar ruļļu materiāla virssegumu (F-13), vietām ar flīžu virssegumu. Betona grīdas plaisājušas, vietām izdrupušas, laika gaitā daļēji nolietojušās, ruļļu materiālu virssegumi nolietojušies (F-13), stāvoklis neapmierinošs.</p> <p>Pagrabs bez grīdas seguma. Grunts grīdas līmenī slapja, uz virsmas vērojamas kādreizējo sadzīves kanalizācijas pārplūdes avāriju izraisīto notekūdeņu uzkrāšanās pēdas – nosēdumi, dūņas (F-16, 17), kas vietām veido dubļus. Kaut pagraba telpu augstums nepietiekošs, ~1.9m, saskaņā ar mājas vecākā informāciju, grunts par ~20cm sēdusies, par ko liecina šķūnīšu koka konstrukciju virsma, kas kādreiz bijusi griestu līmenī (F-17, 18).</p>	55

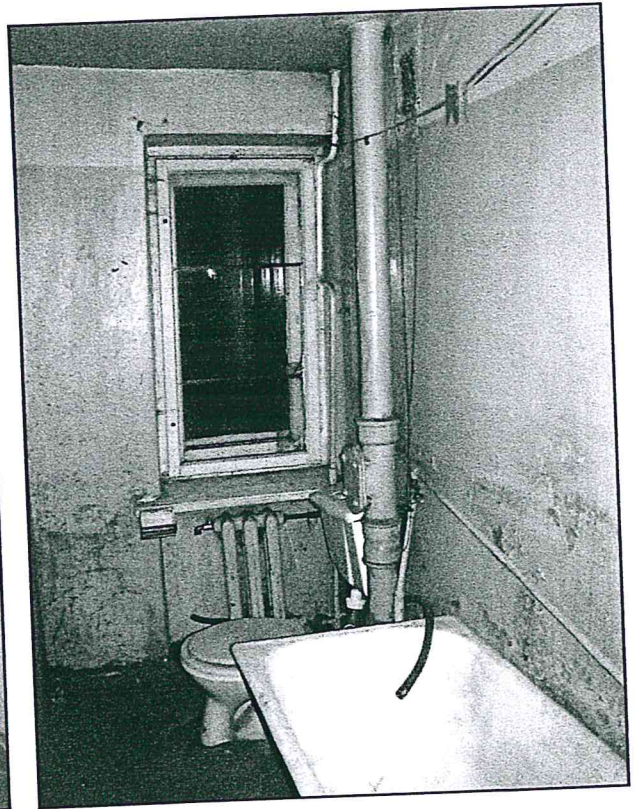
F - 13

3.12.	<p><u>Iekšējā apdare</u></p> <p>Dzīvokļos sienām slapjais apmetums, uz kura dažādas apdares: krīta-līmes, emulsijas, eļļas, emaljas krāsu krāsojumi, tapetes. Griestiem balsinājums.</p> <p>Kāpņu telpā sienas apmetas, eļļas panelis, sienu augšdaļām un griestiem balsinājums.</p> <p>Dzīvoklī Nr.10 konstatētas samitrinājuma pēdas sienas – griestu sadūrā, bojāta jumta seguma – skursteņa salaiduma sekas (F-14).</p> <p>Apdare laika gaitā nolietojusies (F-12÷14), stāvoklis neapmierinošs.</p>	85

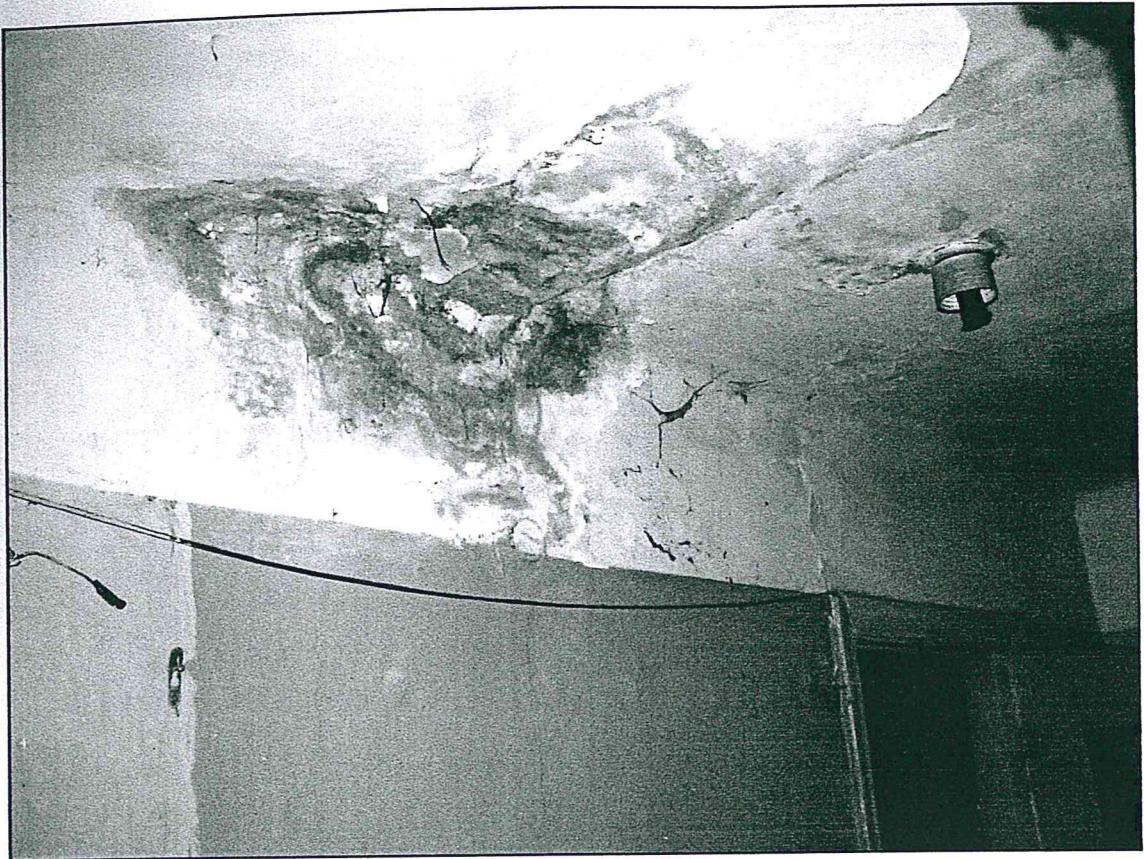
F - 14

- F – 14 3.stāvs, dzīvoklis Nr.10, gaitenis 5: skats uz samitrinājuma pēdām sienas – griestu sadurā, bojāta jumta seguma – skursteņa salaiduma sekas, skatīt foto F-18

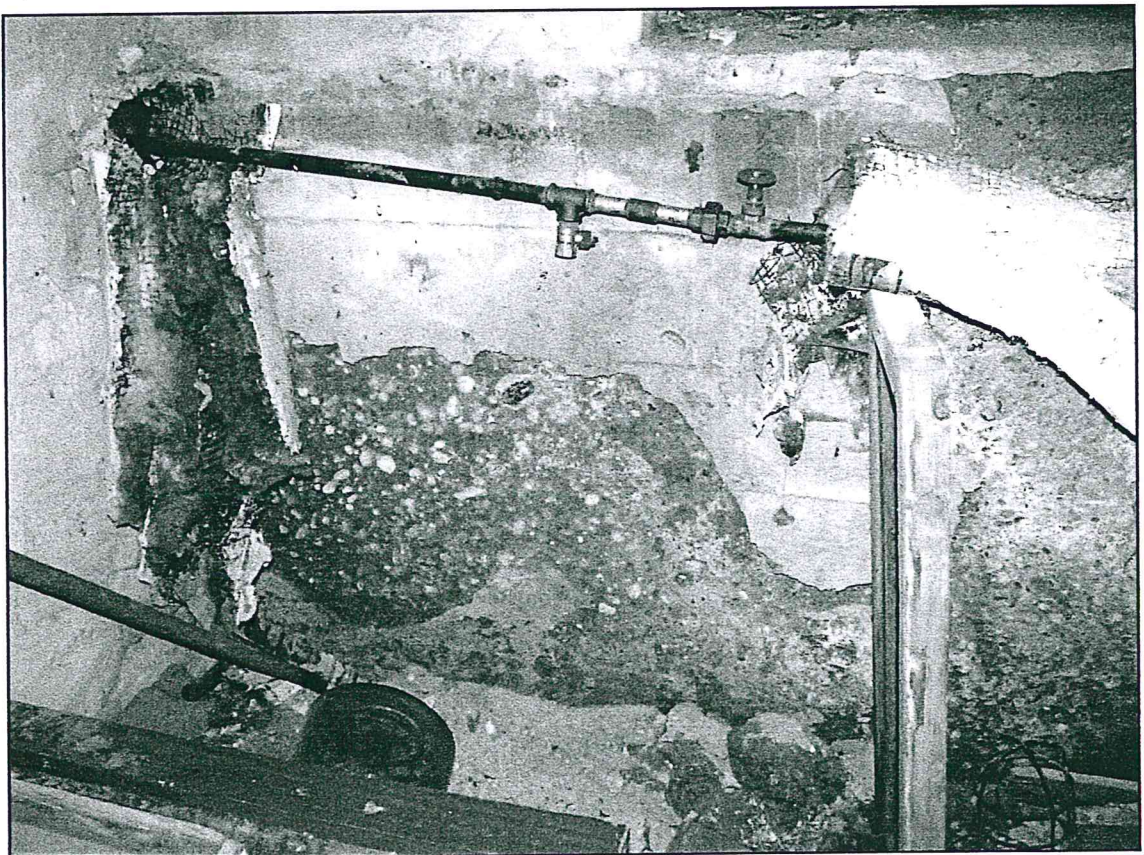
F - 15

- F – 15 Pagrabs, telpa 3, skats uz Z stūri: ZA ārsienas monolītajam pamatam konstatēta ap 6-12mm biezas virsējās betona kārtiņas atdalīšanās no pārējā monolīta, pie kam betona struktūra aiz nokritušās ārējās kārtiņas vietām diezgan mīksta – iedarbojoties uz to ar skrūvgriezi drūp, sīkākās frakcijas birst; pēc noslēgarmatūras nomaiņas nav atjaunota cauruļvada siltumizolācija

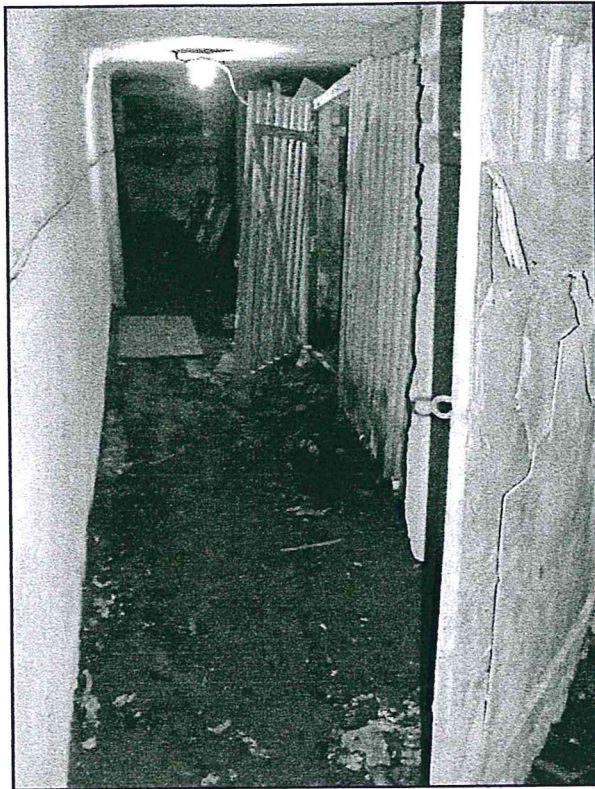
F - 16

3.7.	<p style="text-align: center;"><u>Starpsienas</u></p> <p>Pagraba šķūnīšiem dēļu starpsienas, koka konstrukciju apakšdaļas, pastāvīgā mitruma dēļ, trūdējušas (F-16, 17), daudzviet durvis nosēdušas, neveras (F-16), stāvoklis neapmierinošs.</p> <p>Virszemē prognozējams ½ ķieģeli biezas ķieģeļu mūra starpsienas, stāvoklis apmierinošs.</p>	<p>dēļu – 90</p> <p>ķieģ. – 40</p> <hr/> <p>kopā – 55</p>

<p>paketēm. 2,5.stāvā kāpņu telpas logam nav iekšējo vērtnu un palodzes. PAGRABA LOGIEM STIKLOJUMI IZSISTI, LOGI IEKŠPUSĒ AIZSISTI AR DĒĻIEM (F-16, 17). Koka izstrādājumi laika gaitā nolietojušies, to skārda palodzes fasādēs nolietojušās (F-fasāžu foto). Koka izstrādājumu siltumtehniskie parametri neatbilst LBN 002-01 prasībām. Stāvoklis neapmierinošs.</p> <p>Lūka uz bēniņiem, koka, apšūta ar skārdu. Siltumtehniskie parametri neatbilst LBN 002-01 prasībām. Tehniskais stāvoklis apmierinošs, siltumtehniskais stāvoklis neapmierinošs.</p>

- F – 16 Pagrabs, telpa 4, skats DA gala sienas virzienā: grunts grīdas līmenī slapja, uz virsmas vērojamas kādreizējo sadzīves kanalizācijas pārplūdes avāriju izraisīto notekūdeņu uzkrāšanās pēdas – nosēdumi, dūņas; šķūnīšu koka konstrukciju apakšdaļas, pastāvīgā mitruma dēļ, trūdējušas, durvis nosēdušas, neveras

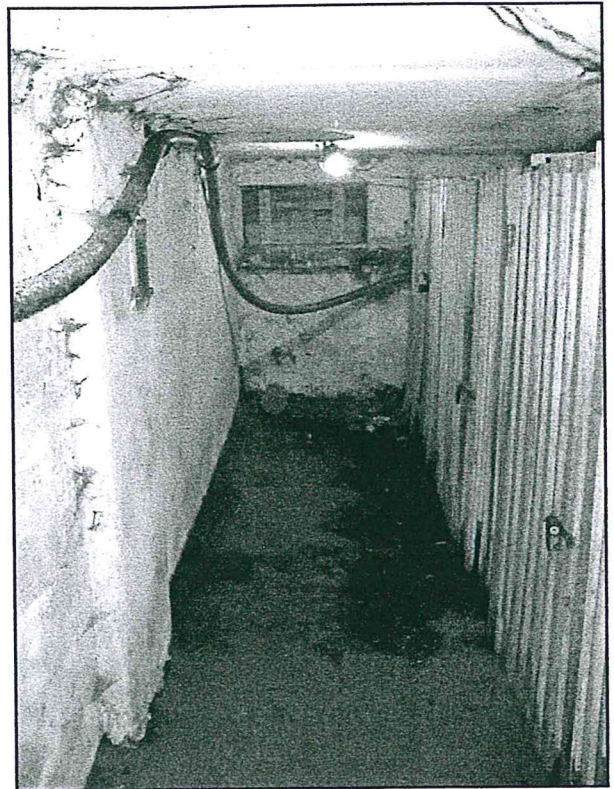
F - 17

- F – 17 Pagrabs, telpa 2, skats ZR gala sienas virzienā: grunts grīdas līmenī slapja, uz virsmas vērojamas kādreizējo sadzīves kanalizācijas pārplūdes avāriju izraisīto notekūdeņu uzkrāšanās pēdas – nosēdumi, dūņas; šķūnīšu koka konstrukciju apakšdaļas pastāvīgā mitruma dēļ trūdējušas; kaut pagraba telpu augstums nepietiekošs, ~1.9m, saskaņā ar mājas vecākā informāciju, grunts par ~20cm sēdusies, par ko liecina šķūnīšu koka konstrukciju virsma, kas kādreiz bijusi griestu līmenī; pie vidējās sienas nekorekti piekārts neizolēts, slapjš polietilēna caurules ūdensvads

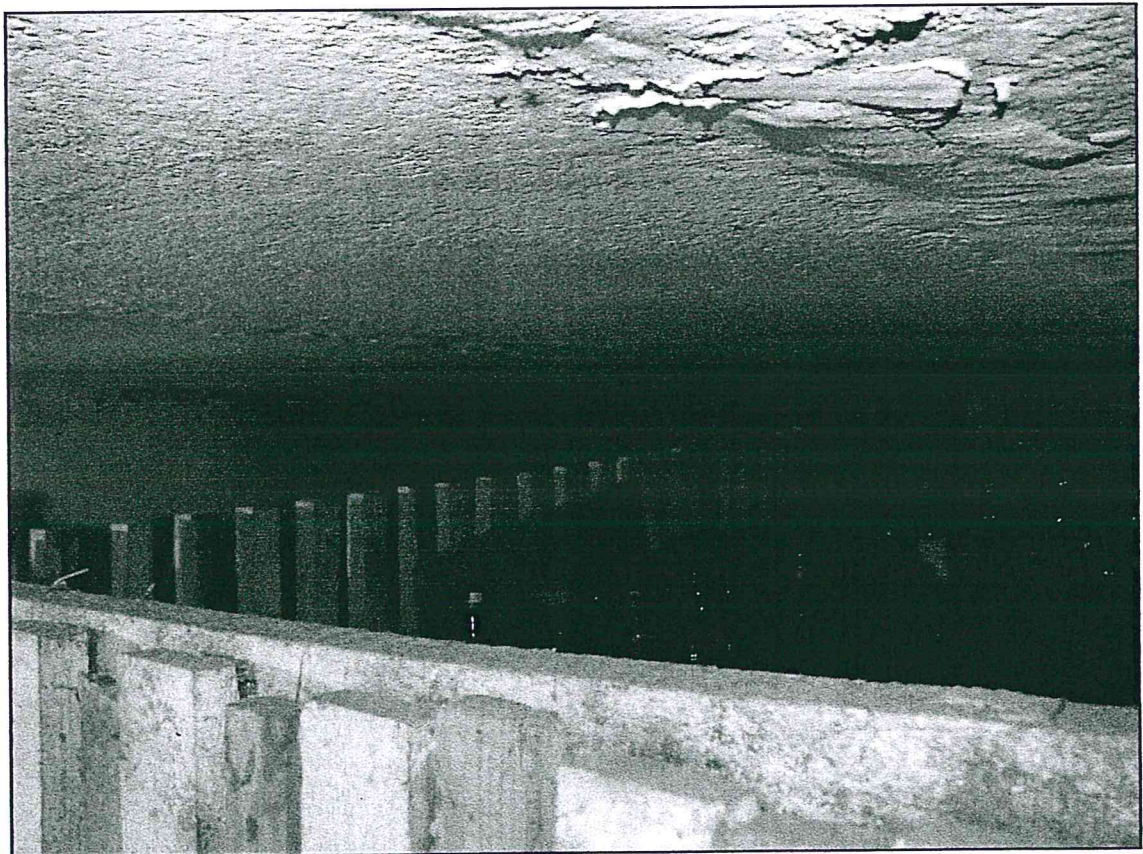
F - 18

- F – 18 Pagrabs, telpa 2, skats Z stūra virzienā: pagraba šķūnīšu dalījuma koka starpsiena pie ārsienas sasniedz pagraba griestus, bet pie gaiteņa attālums starp starpsienas augšdaļu un griestiem ievērojams – tā šķūnīšu starpsienas nebūvē, secinājums – grunts (grīdas virsmas) deformācija

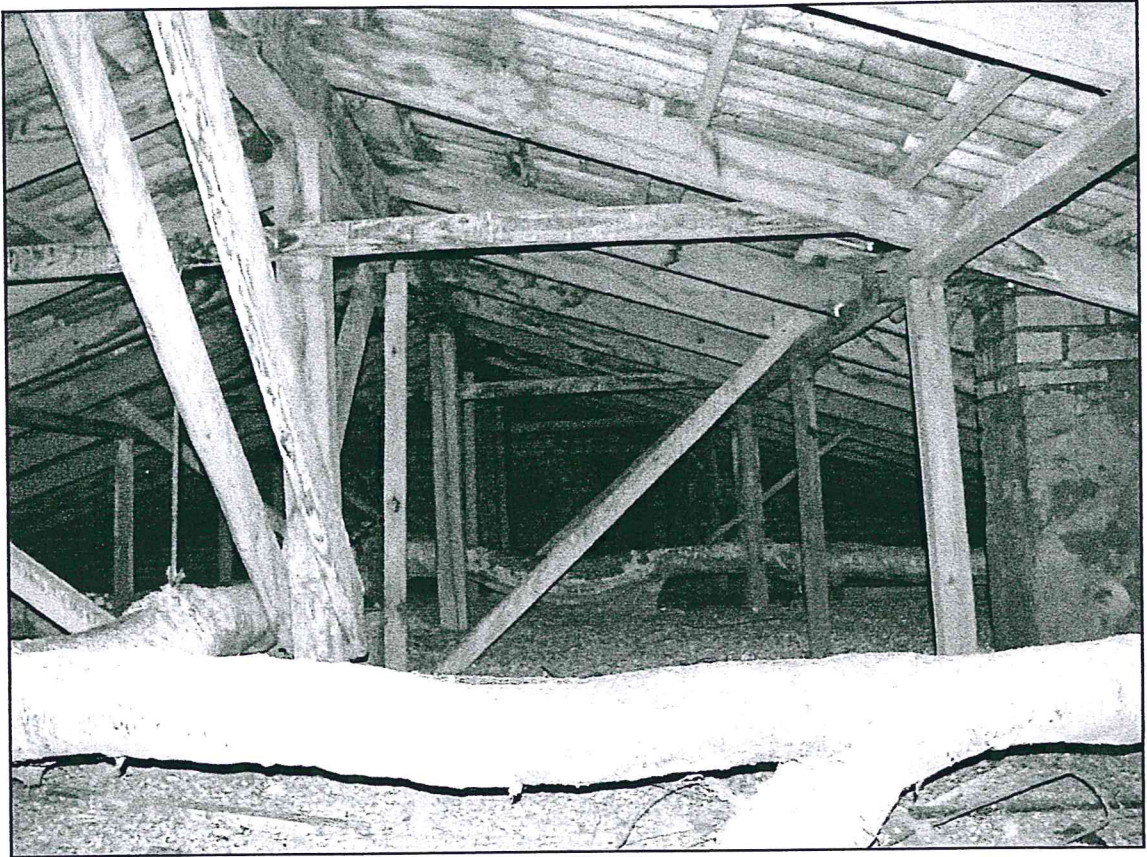
F - 19

3.4.	<p style="text-align: center;"><u>Jumts</u></p> <p>Divslīpju jumts, ar trim taisniem jumta krēsliem (F-19).</p> <p>Nesošās konstrukcijas no zāģmateriāliem, spāres balstītas uz kopturiem un mūrlatām, statņi, atgāžņi, saišķi. Vietām jumta koka konstrukcijām vērojamas samitrinājumu pēdas (F-19, 20). Konstrukcijas laika gaitā daļēji nolietojušās, stāvoklis apmierinošs.</p> <p>Segums viļņotās azbestcimenta loksnes, ieklātas pa latojumu (F-19, 20). Segums ieklāts pagājušā gs.80-to gadu vidū, daļēji nolietojies, bet kancerogēns, izdala veselībai kaitīgas vielas, stāvoklis neapmierinošs.</p> <p>Lietus ūdeņu novadīšana – piekārtās teknes un notekcaurules, cinkotā skārda izstrādājumi (F-1, 5, 8), laika gaitā daļēji nolietojušies, DR</p>	<p>nes.k. – 40</p> <p>segums – 50</p> <p>l.ūd.n. – 60</p> <hr/> <p>kopā – 50</p>

3.10.	<p><u>Apkures ierīces</u></p> <p>Virtuvēs izbūvētas plītnis, savietotajās sanitārtehniskajās telpās vannas krāsniņas. Skursteņi no parasto māla ķieģeļu mūra (F-19, 20), to galvas virs ēkas jumta no moduļa silikātķieģeļu mūra (F-1, 2, 5, 19, 20). Skursteņos izvietoti gan dūmkanāli gan ventkanāli no virtuvēm un savietotajām sanitārtehniskajām telpām.</p> <p>Apsekošanas brīdī, pēc ar inventarizācijas lietas materiāliem, dzīvokļos Nr.4, 6, 9 plītnis demontētas, bet Nr.10 izdemolēta (F-12), bet vannas krāsniņas demontētas dzīvokļos Nr.1, 4, 5, 7, 8, 9 un 10.</p> <p>Pārējās sildierīces laika gaitā gandrīz nolietojušās. Skursteņiem bēniņos apmetums bojāts, daļēji nokritis (F-19, 20). Kanāli laika gaitā daļēji aizsērējuši, ventkanāli aizauguši ar zirnekļu tīkliem, jātīra.</p> <p>Stāvoklis neapmierinošs.</p>	75

- F – 19 Bēniņi, skats DA gala sienas virzienā: vietām jumta koka konstrukcijām vērojamas samitrinājumu pēdas, foto vidū tuvplānā sevišķi izteikti tālāk redzami augšējās sadales apkures cauruļu siltumizolācijas nobrukumi

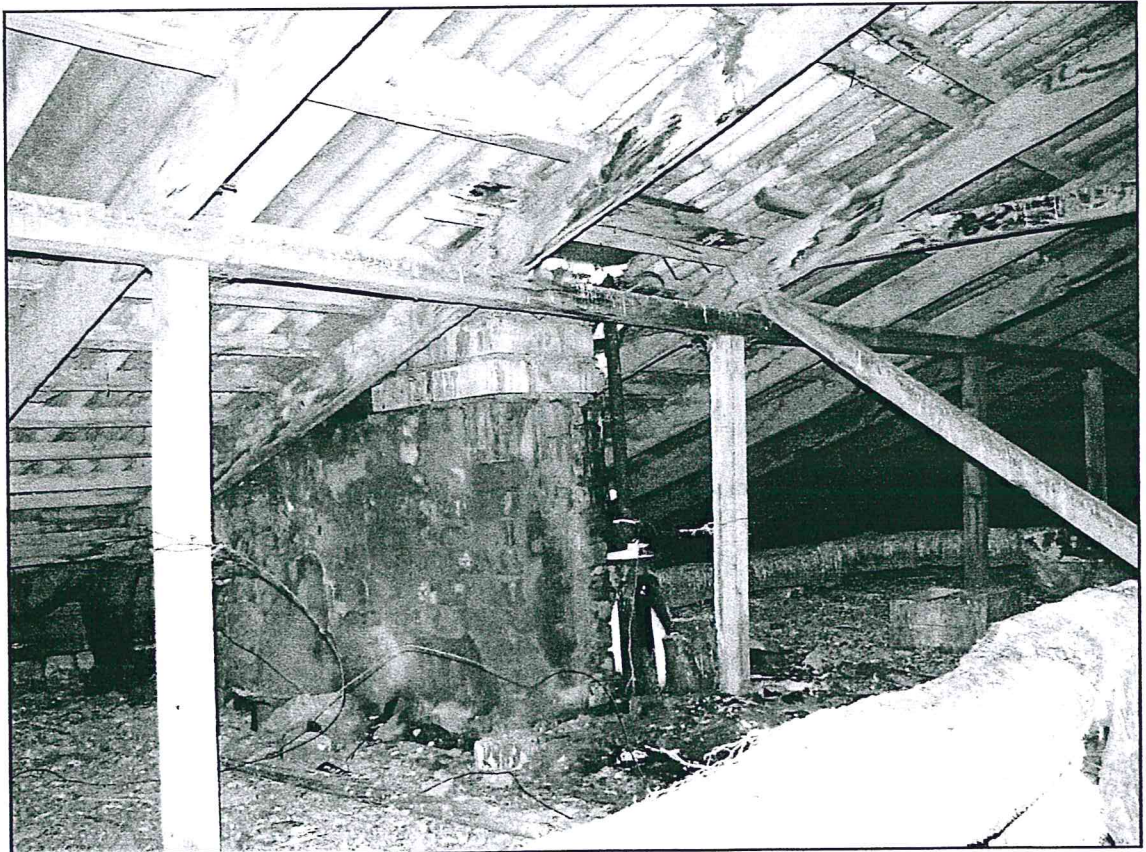
F - 20

- F – 20 Bēniņi, skats uz skursteni, zem kura atrodas apsekotais dzīvoklis Nr.10: bojāts jumta seguma – skursteņa salaidums, ka rezultātā jumta koka konstrukcijām ap skursteni vērojamas samitrinājumu pēdas, skursteņa apmetums samitrinājuma iespaidā nokritis un dzīvokļa Nr.10 gaitenī 5 sienas – griestu sadurā vērojamas samitrinājumu pēdas, skatīt foto F-12; foto pa labi apakšā priekšplānā bojāts augšējās sadales apkures cauruļu siltumizolācijas apmetums
