Esošās situācijas apraksts

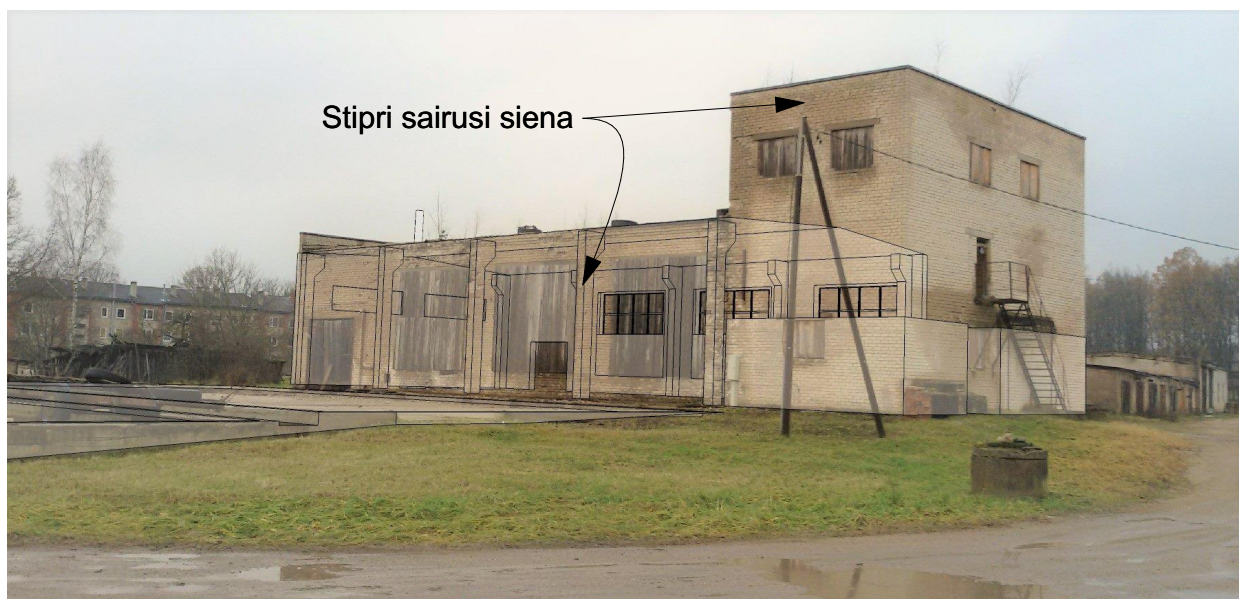
Esošās ēkas konstrukcijas daudzviet izmirkušas un caursalušas. Lielā korpusa redzamā siena pilnībā nojauicama.

Trīs stāvīgajam korpusam, kā racionālāko variantu, iesakam atstāt tikai 1.stāva esošās konstrukcijas. 3. stāvs stipri cietis no caursalšanas, 2. stāvs nepraktisks- bez logiem, pārsegumi sapuvuši.

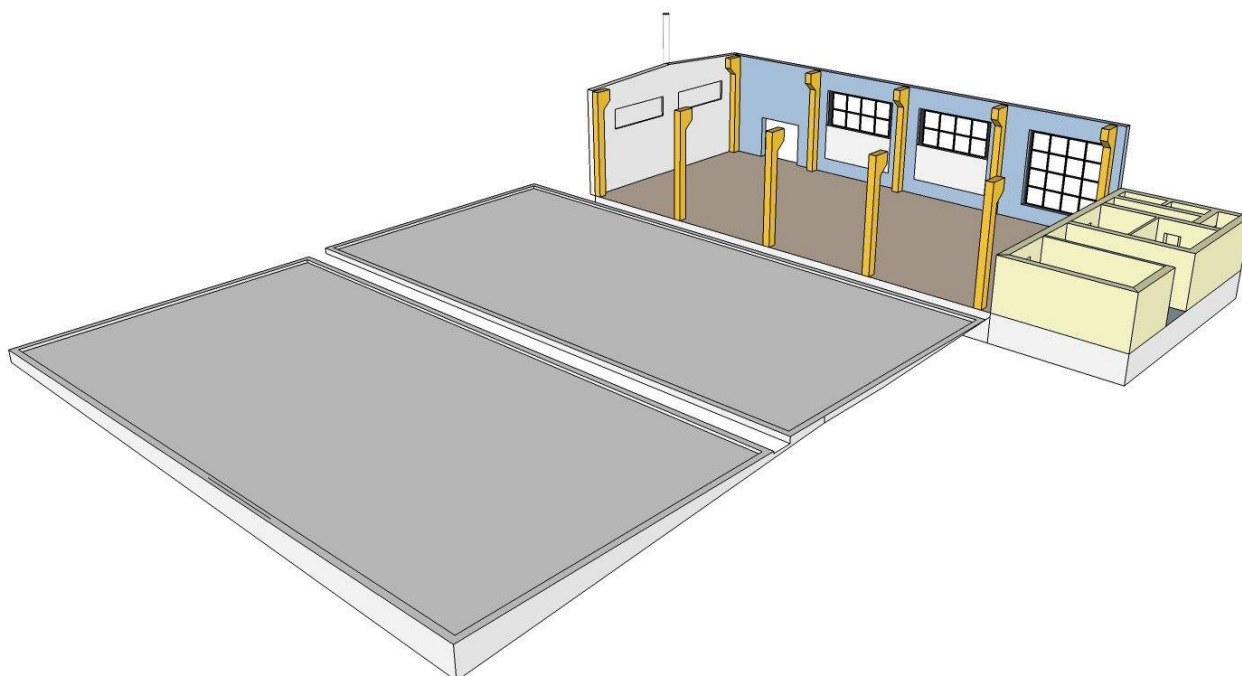
Lai arī apaļo angāru pamati, iespējams, jāpārveido, ražošanas vajadzībām vispiemērotākā būtu tieši esošā perimetra izmantošana.- **Svarīgi, lai visa ražotne atrastos vienā kompaktā ēkā!**

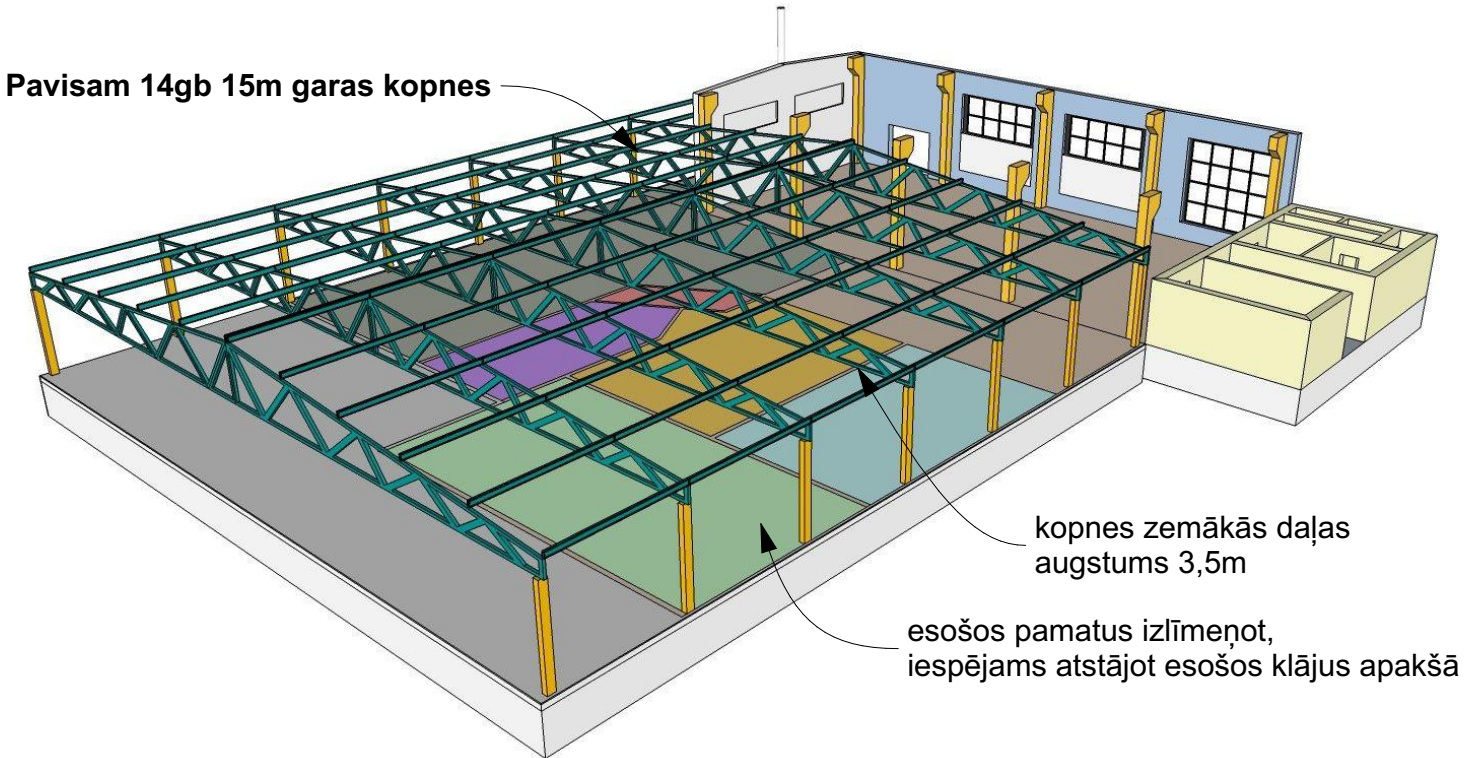
Pēc pamatu apsekošanas izvērtēt, vai pietiek ar esošo pamatu jaunas vainagsijas un kolonnu izbetonēšanu, vai arī nepieciešamas jaunas kolonnu pēdas.

Jumta metāla kopnes 15m+15m solis 5m
(pa ēkas centrālo asi iespējams izbūvēt nesošu sienu).

Virš kopnēm pasijas un sendviču tipa savietotā jumta paneļi.
Priekšrocības: ātra montāža un gatava, piemērota iekšējā apdare.

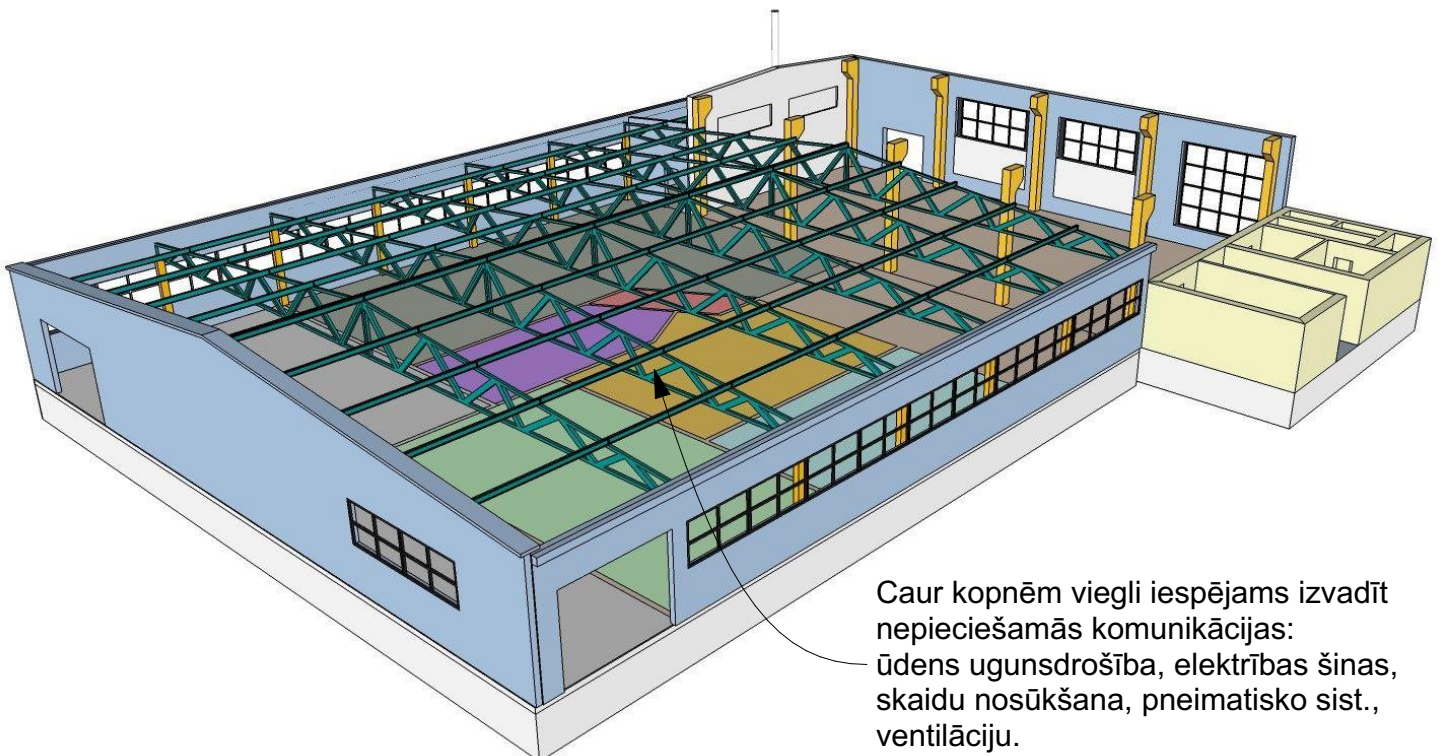
Pie kolonnām stiprināma sendviču paneļu siena

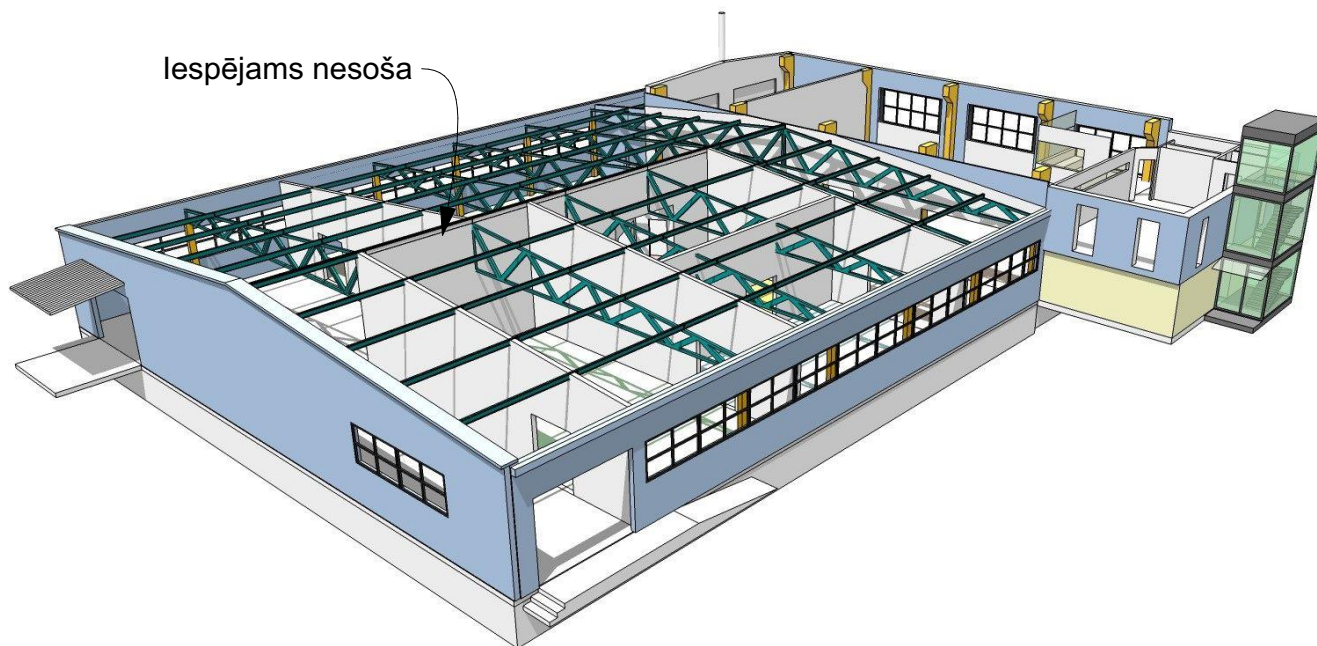
Vieglas sausās būves starpsienas.

Atjaunot pārsegumu bijušajam 3 stāvu korpusam un izbūvēt jaunas sienas 2.,3.stāva līmenī (iespējams gāzbetons).

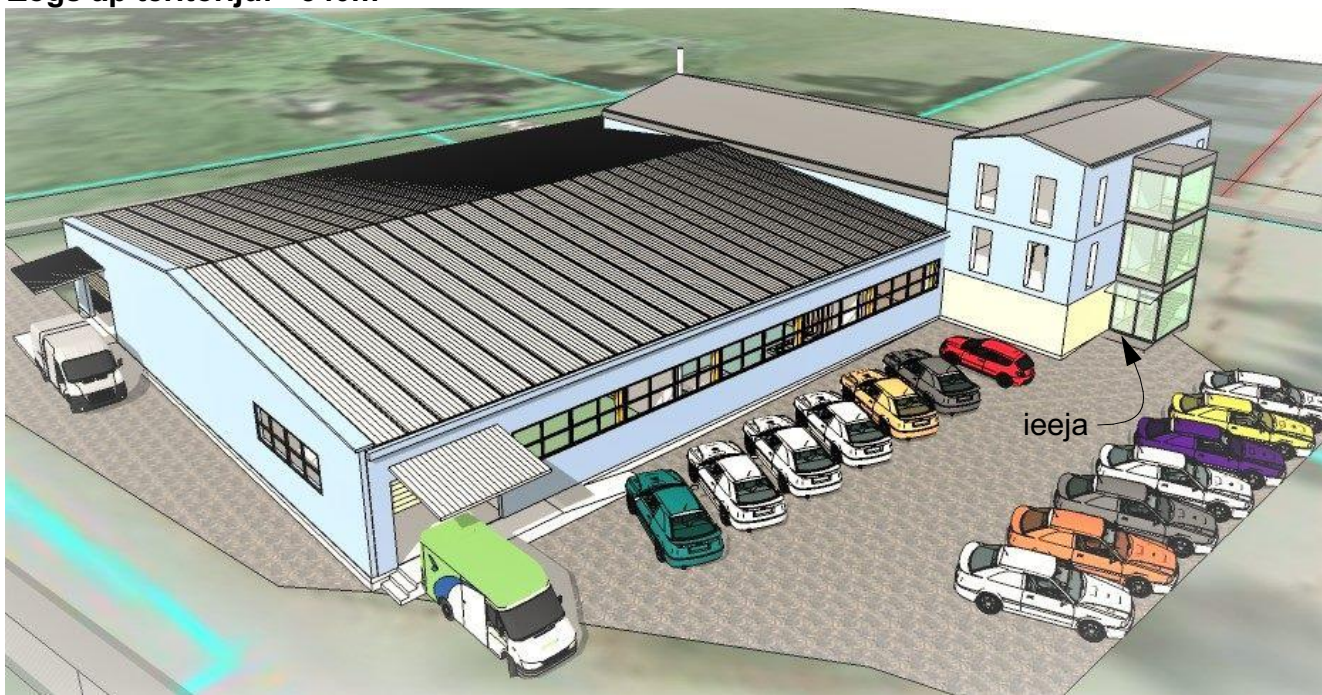
Teritorijai labs esošais kritums - ūdens notek grāvī uz zemesgabala robežas.
Izlīmeņojot pamatus, noliktavas gals paceltos nedaudz augstāk. To izmantotu par labu rampai-
ērtai produkcijas un materiālu kraušanai transportā.

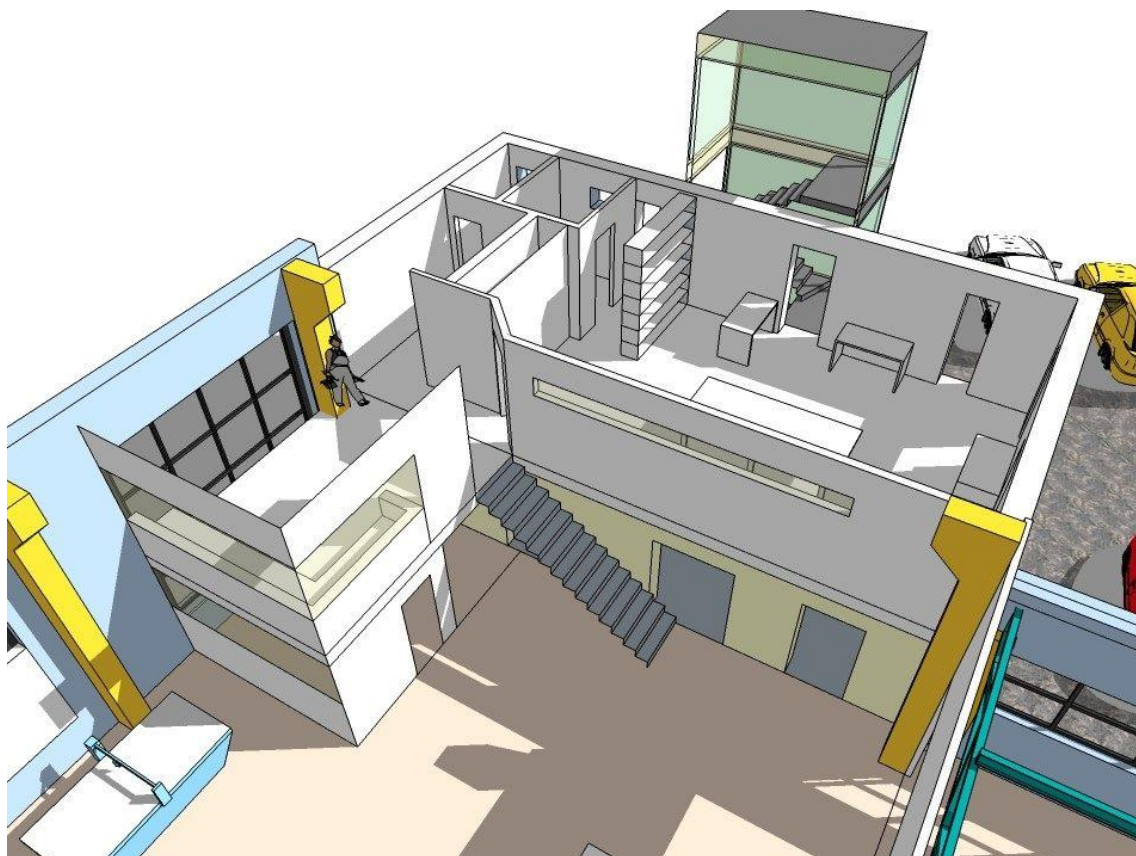
Ēkas izvirzītājā (trīsstāvīgajā daļā) izvietotos administrācija, instrumentu noliktava, darbinieku
ģērbtuve, duša, tualetes un virtuve, apspriežu zāle
