SEGUMI SG - 1,SG - 2,SG - 3 .

| BP.daļas vad. | E.Vilnis | | 12.2011 | OBJEKTS: | Kultūras nama un pagasta mājas rekonstrukcija, 1. kārtā | | |
| | | | | RASĒJUMS: | Segumi SG - 1 ,SG - 2 ,SG - 3. | | |

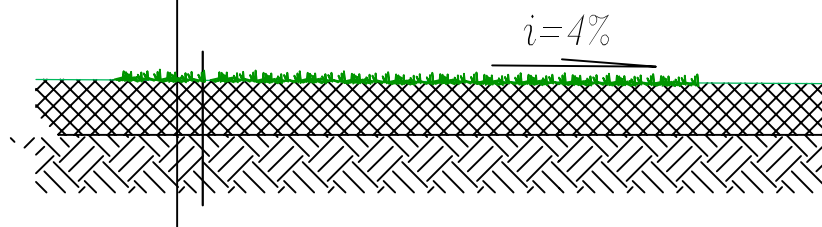
Segums SG-1

Zālājs RSM 7.1.1 vai analogi

Planēta melnzeme

Esošā grunts

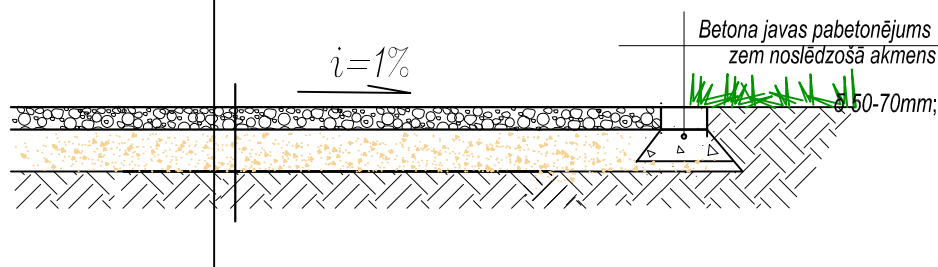
Segums SG-2

Betona bruģakmens 50 mm

Cementa/smilšu maisījums 10 mm

Blīvēta rupja smilts 80 mm

Esošā grunts

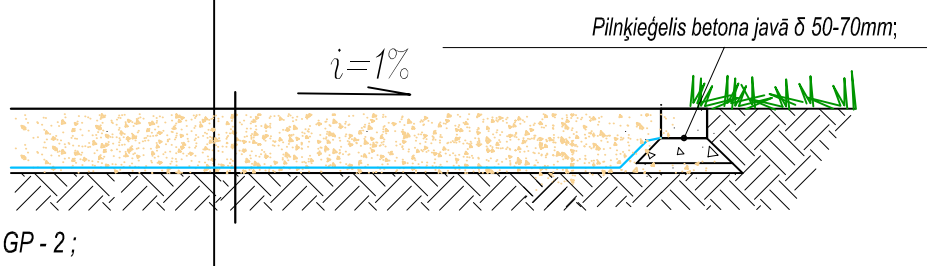
Segums SG-3

Blīvēta rupja grants 150 mm

Ģeotekstils

Esošā grunts
